**Staffe** • con riporto tenero, simile a DIN 6314

23190.0031

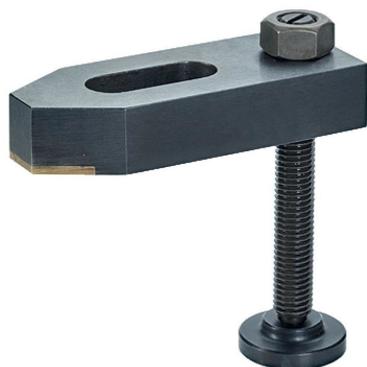
Questa staffa secondo la normativa DIN 6314 con riporto tenero viene utilizzata principalmente nella tecnologia di bloccaggio meccanico per il bloccaggio di pezzi. Il riporto in ottone evita di danneggiare il pezzo. Il dado sferico DIN 6330 B (EH 23070.), la rosetta conica DIN 6319 G (EH 23050.) e la vite con piattello DIN 6311 (EH 22560. smontabile) consentono di compensare eventuali disallineamenti. La staffa può essere utilizzata anche dal lato senza riporto.
