**Staffe** • con riporto tenero, simile a DIN 6314

23190.0011

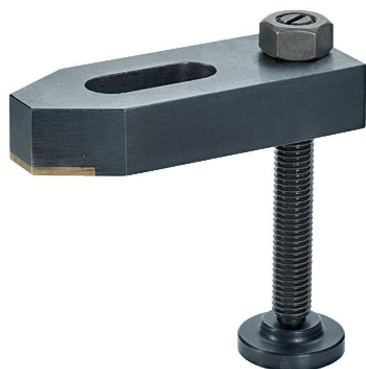
Questa staffa secondo la normativa DIN 6314 con riporto tenero viene utilizzata principalmente nella tecnologia di bloccaggio meccanico per il bloccaggio di pezzi. Il riporto in ottone evita di danneggiare il pezzo. Il dado sferico DIN 6330 B (EH 23070.), la rosetta conica DIN 6319 G (EH 23050.) e la vite con piattello DIN 6311 (EH 22560. smontabile) consentono di compensare eventuali disallineamenti. La staffa può essere utilizzata anche dal lato senza riporto.
