## Trzpień ustalający • z kołnierzem montażowym, poziomym

22120.1224

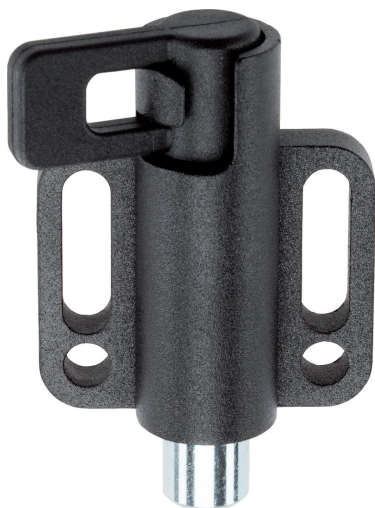
Trzpień ustalający używane są do pozycjonowania.

- Odlew cynkowy, pokryty tworzywem sztucznym, czarny

- Stal cynkowana galwanicznie

- tworzywo sztuczne

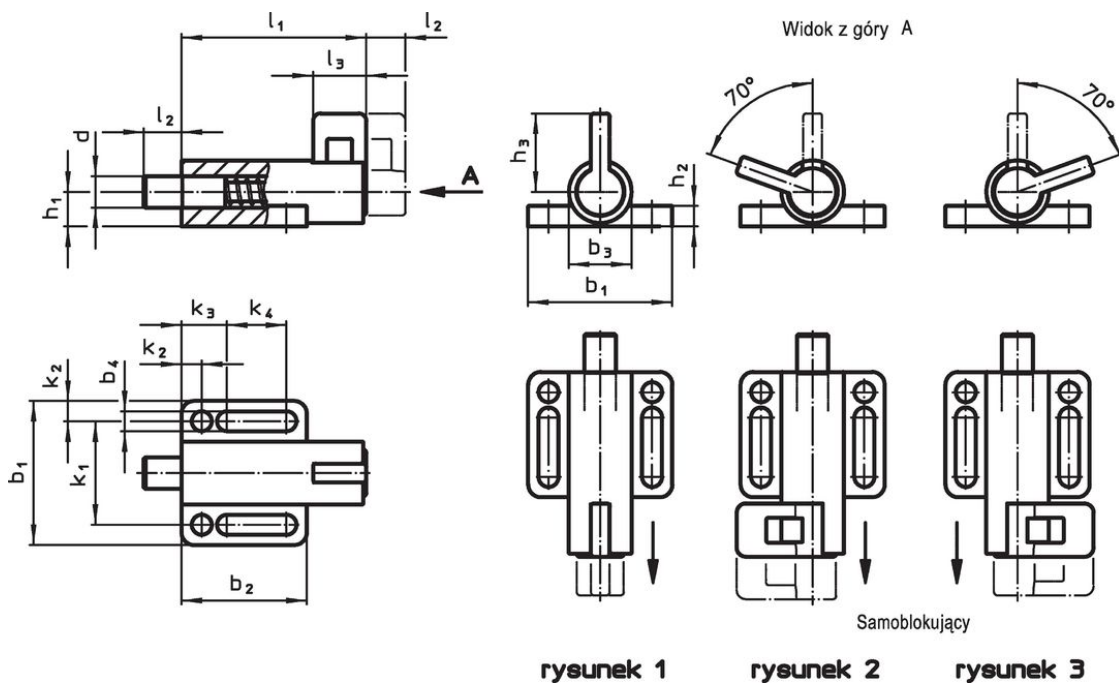
### Rysunek

rysunek 1

rysunek 2

rysunek 3

W modelu z mechanizmem blokującym należy odciągnąć trzpień, przekrócić o 70° i zabezpieczyć rowkiem ustalającym. Obrócenie trzpienia spowoduje blokadę bolca w pozycji odwiedzonej.

Wymiary														Siła sprężyny <sup>1)</sup>		Temperatura		Ciężar	Nr art.	
d	l <sub>2</sub>	b <sub>1</sub>	b <sub>2</sub>	b <sub>3</sub>	b <sub>4</sub>	h <sub>1</sub>	h <sub>2</sub>	h <sub>3</sub>	k <sub>1</sub>	k <sub>2</sub>	k <sub>3</sub>	k <sub>4</sub>	l <sub>1</sub>	l <sub>3</sub>	F <sub>1</sub>	F <sub>2</sub>	min.			maks.
-0,05	min.														~	~				
[mm]														[N]	[N]	[°C]	[°C]	[g]		
z zabezpieczeniem prawostronnym – rysunek 3																				
8	12	46	40	20	6,4	11	6	29	33	6,5	14,5	19	71	17	25	38	-30	80	130	22120.1224
