Volantini a disco • Alluminio

24600.0300

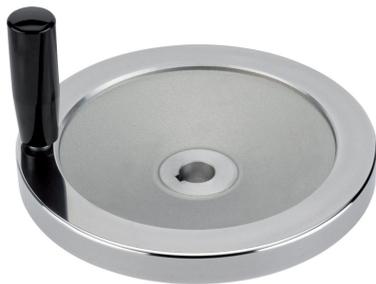
La parte posteriore della corona è munita di lobi di rinforzo interni. Per tutti i volantini, il mozzo è lavorato, la corona (o bordo) è tornito e rifinito a specchio su tutti i lati. Le superfici grezze non lavorate sono state pulite a fondo. Insieme al bordo lucidato a specchio, questi volantini presentano quindi una finitura che generalmente non richiede laccature aggiuntive.

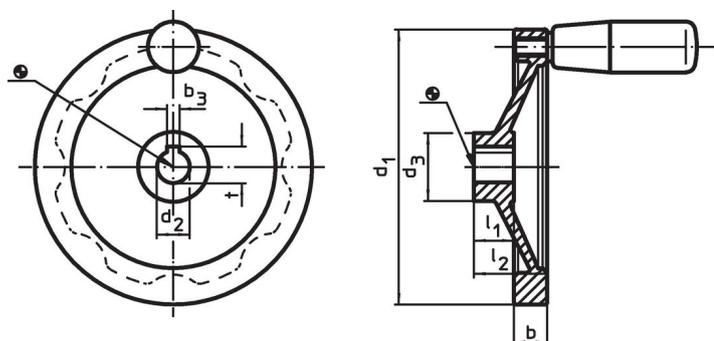
Disegno

L'orientamento della cava della chiave del mozzo può essere diverso da quello mostrato nel disegno.

| Dimensioni | | | | | | Cava per chiave DIN 6885 foglio 1 | | Impugn. corrisp. EH 24530. | 🌡️ | 🏋️ | Codice |
| 80 | 10 | 26 | 13 | 16 | 26 | 3 | 11,4 | 18 x M6 | 110 | 160 | 24600.0300 |
